109 年度臺北、嘉義、高雄與屏東地區  
地層下陷監測及分析

Monitoring and Analyzing Land Subsidence of Taipei,  
Chiayi, Kaohsiung and Pingtung Area in 2020

5 月工作月報

執行單位：綠環工程技術顧問有限公司

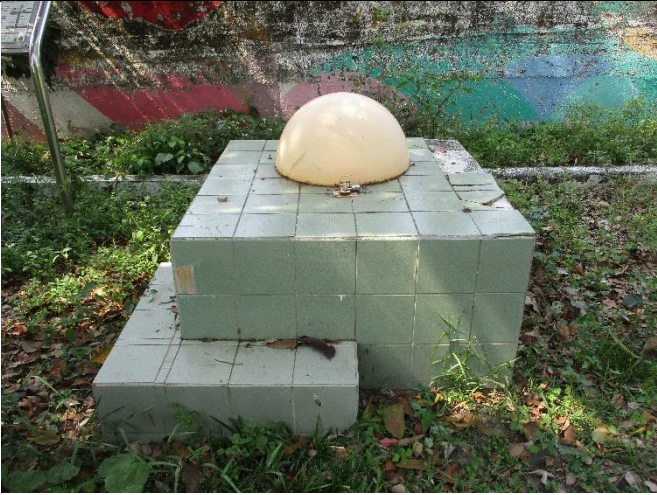
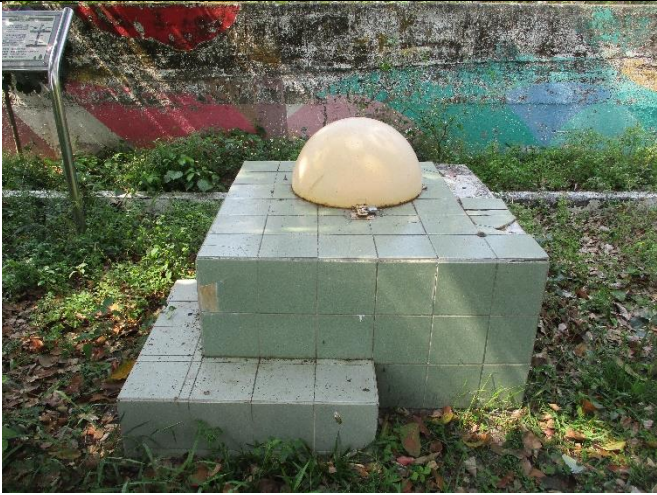
| 時間 | 2020/04/16 | 地點 | 佳冬國小 |

| 維護前現場景況 | | 維護後現場景況 | |

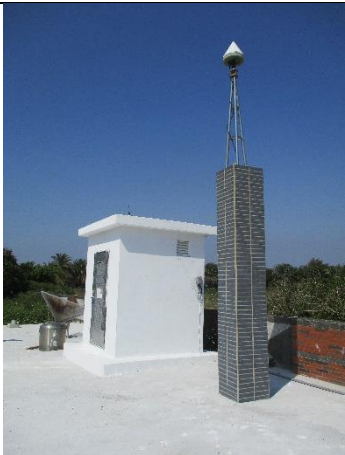
| 時間 | 2020/04/06 | 地點 | 布袋國小 |

| 維護前現場景況 | | 維護後現場景況 | |

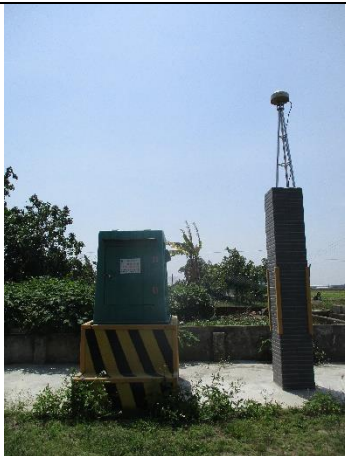
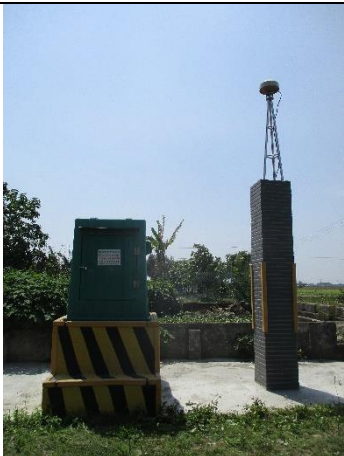
| 時間 | 2020/04/15 | 地點 | 蒜頭國小潭墘分校 |

| 維護前現場景況 | | 維護後現場景況 | |

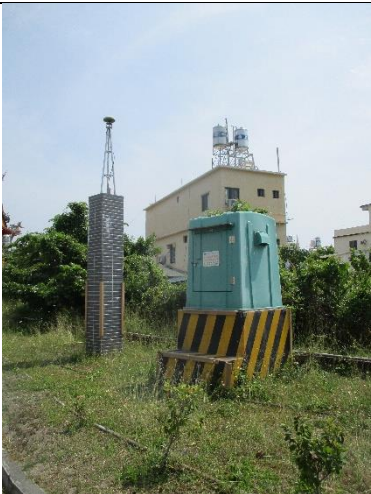
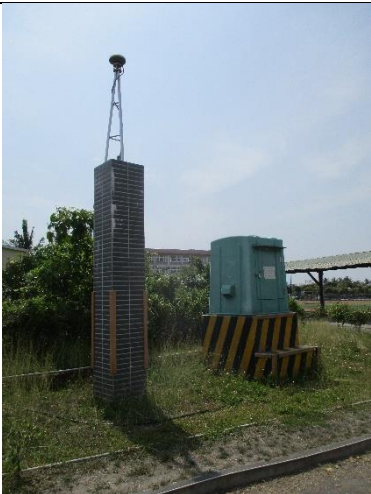
| 時間 | 2020/04/16 | 地點 | 林邊國中 |

| 維護前現場景況 | | 維護後現場景況 | |

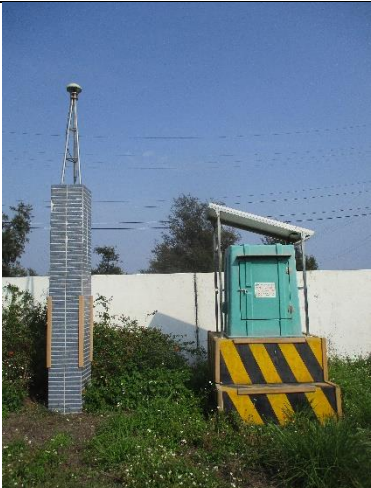
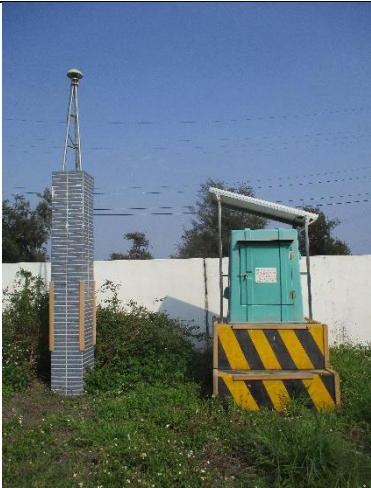
| 時間 | 2020/04/16 | 地點 | 頂寮安檢所 |

| 維護前現場景況 | | 維護後現場景況 | |

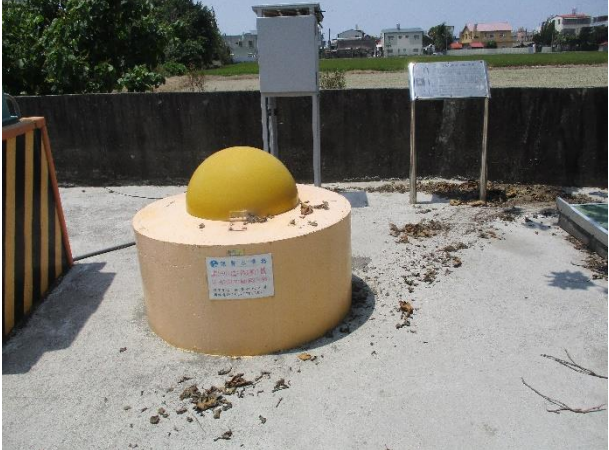
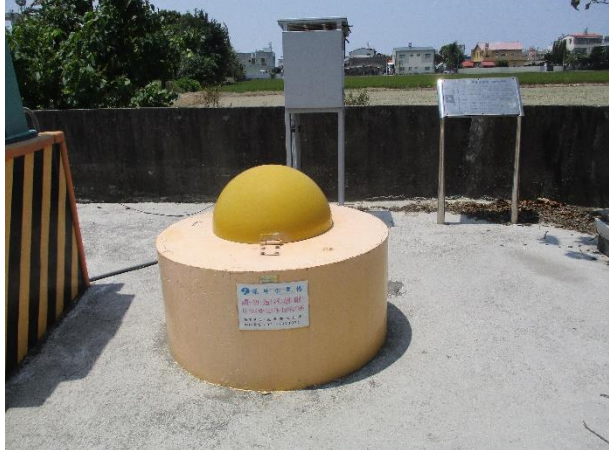
| 時間 | 2020/4/15 | 地點 | 灣內國小 |

| 時間 | 2020/4/15 | 地點 | 灣內國小 |
|---|---|--|---|
| 維護前現場景況 | | 維護後現場景況 | |
