110 年度臺北、桃園、嘉義與屏東地區
地層下陷監測及分析

Monitoring and Analyzing Land Subsidence of Taipei,
Taoyuan, Chiayi and Pingtung Area in 2021

1 月工作月報

執行單位：綠環工程技術顧問有限公司

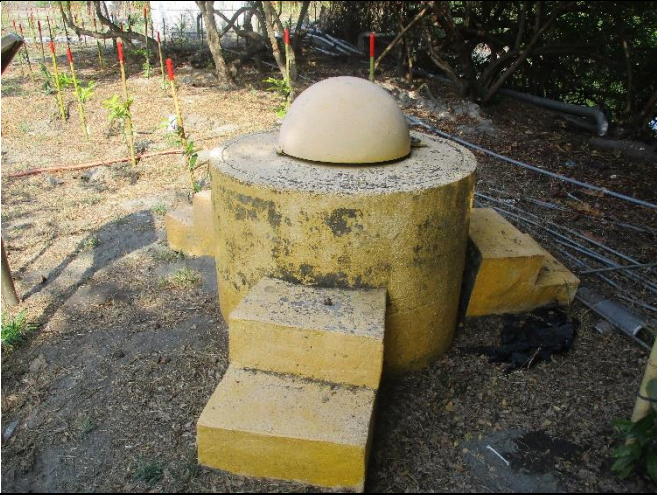
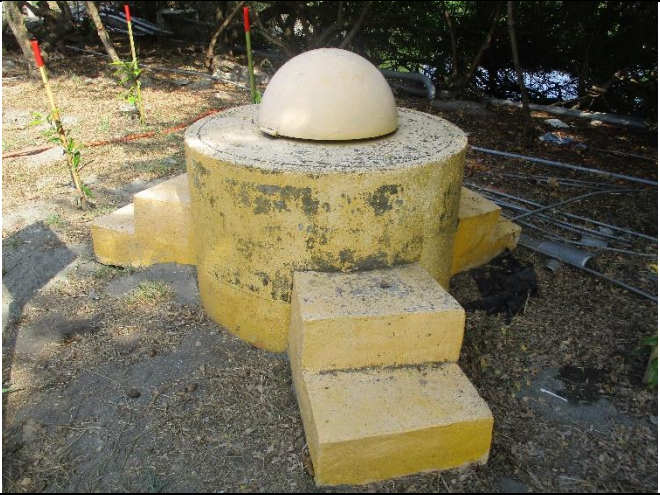
時間	2020/12/15	地點	枋寮國中
維護前現場景況		維護後現場景況

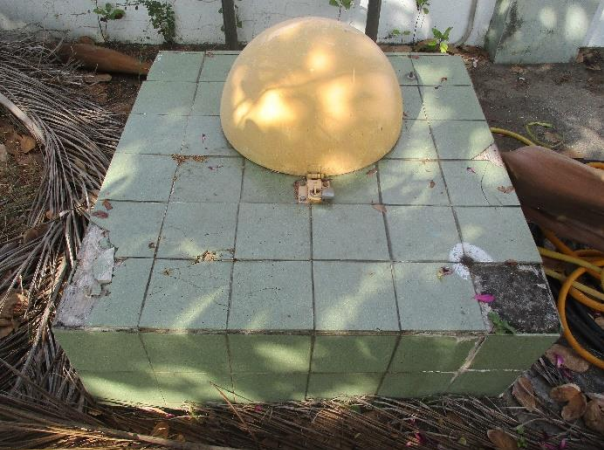
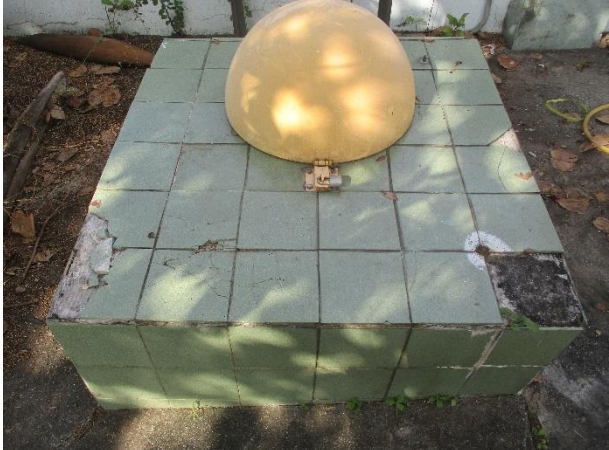
時間	2020/12/15	地點	頂寮安檢所
維護前現場景況		維護後現場景況

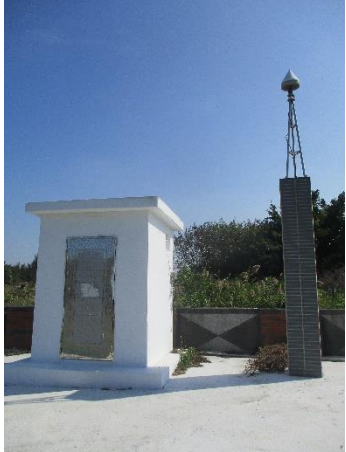
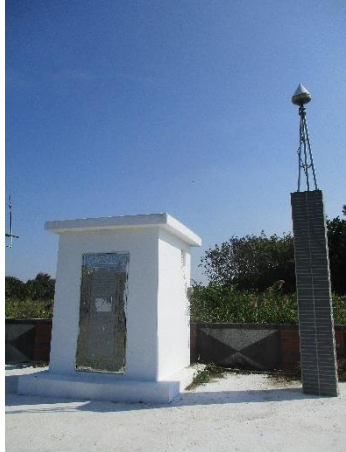
時間	2020/12/02	地點	布袋國小
維護前現場景況		維護後現場景況

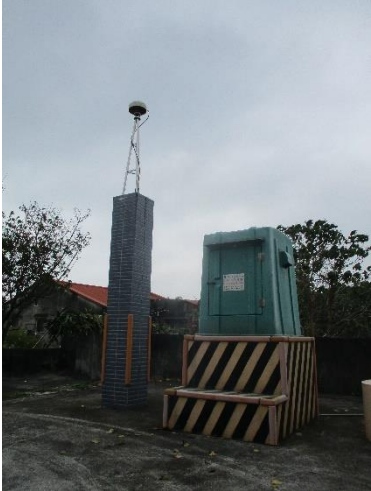
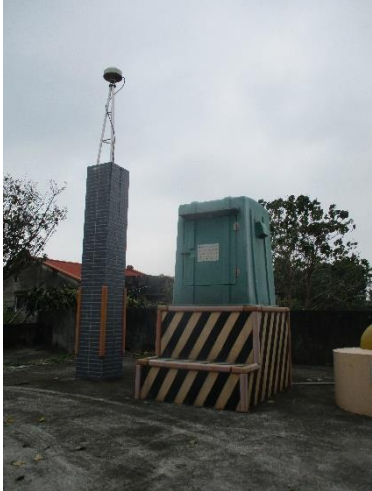
時間	2020/12/10	地點	灣內國小
維護前現場景況		維護後現場景況

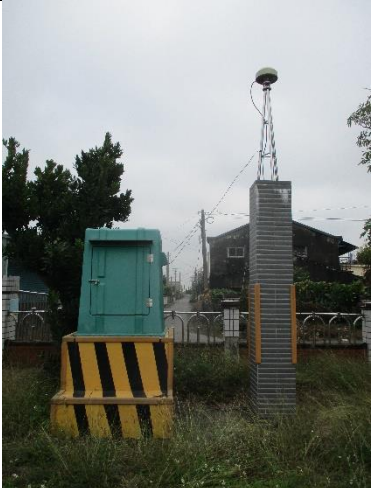
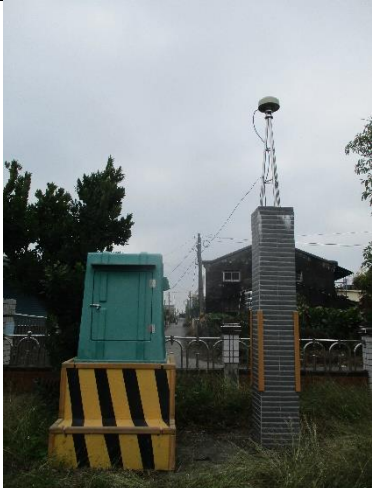
時間	2020/12/10	地點	新埤國小
維護前現場景況		維護後現場景況

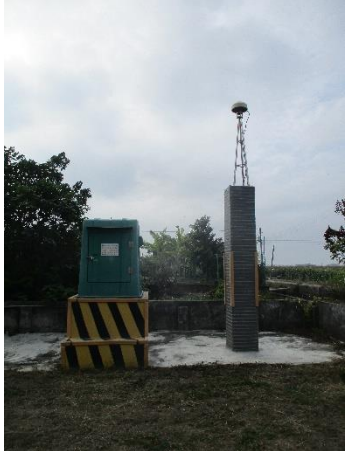
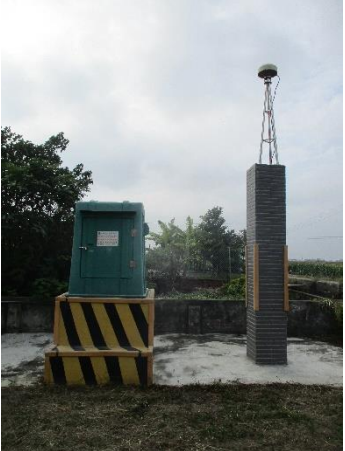
時間	2020/12/10	地點	蒜頭國小潭墘分校
維護前現場景況		維護後現場景況

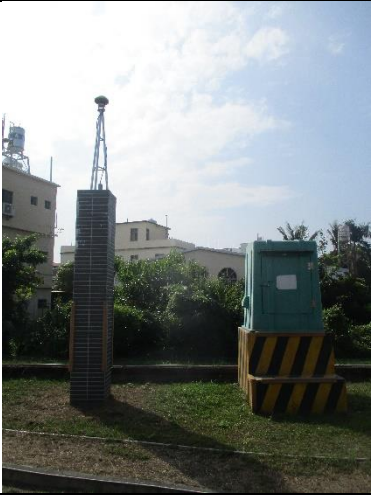
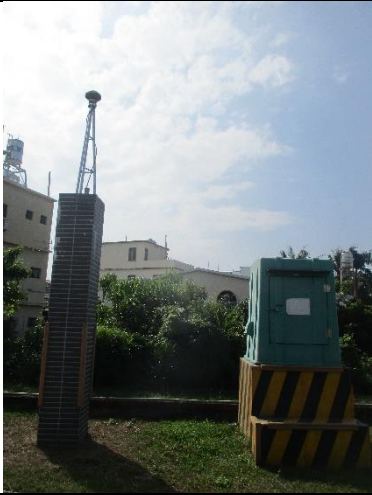
時間	2020/12/15	地點	林邊國中
維護前現場景況		維護後現場景況

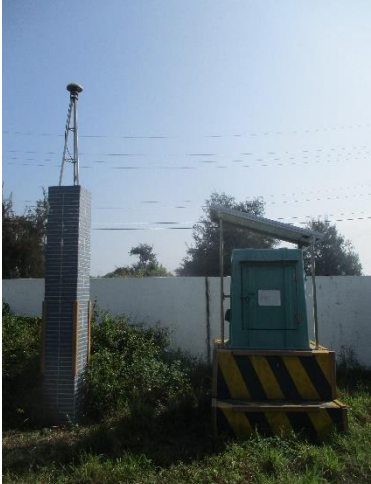
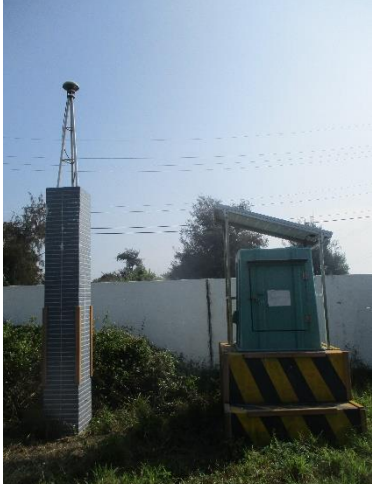
時間	2020/12/15	地點	頂寮安檢所
維護前現場景況		維護後現場景況

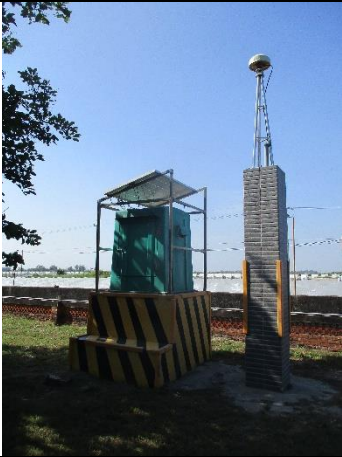
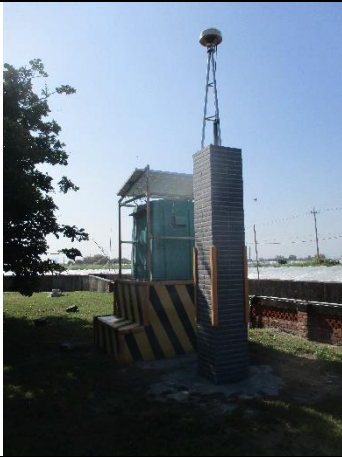
時間	2020/12/02	地點	錦湖國小
維護前現場景況		維護後現場景況

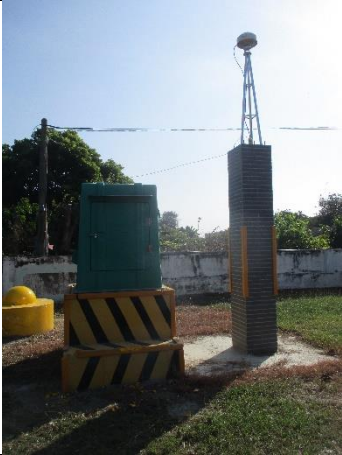
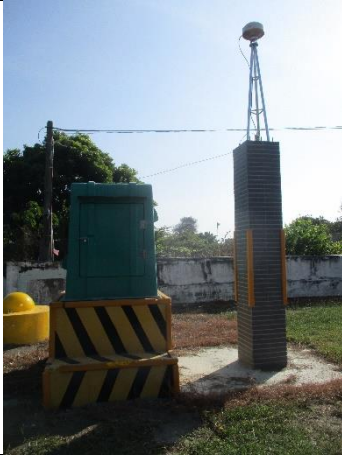
時間	2020/12/02	地點	過路國小
維護前現場景況		維護後現場景況
