110 年度臺北、桃園、嘉義與屏東地區
地層下陷監測及分析

Monitoring and Analyzing Land Subsidence of Taipei,
Taoyuan, Chiayi, and Pingtung Area in 2021

11 月工作月報
(10 月份監測資料分析成果)

執行單位：綠環工程技術顧問有限公司

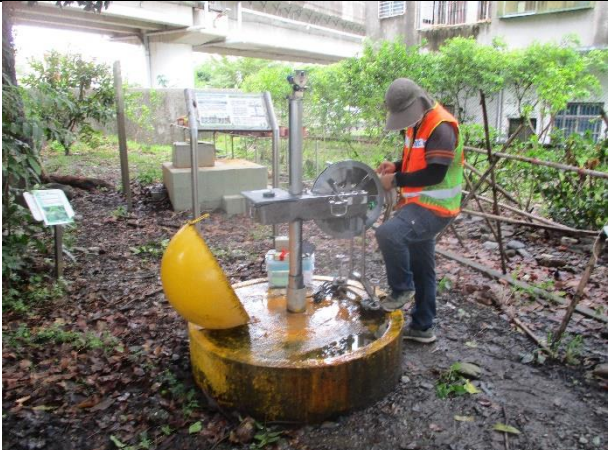
| 時間 | 2021/10/14 | | | 時間 | 2021/10/14 | | |

| 地陷監測井名稱 | 林邊國中 | 井況 | 良好，但 量測時較 不易起降 | 地陷監測井名稱 | 以栗國小 | 井況 | 良好 |

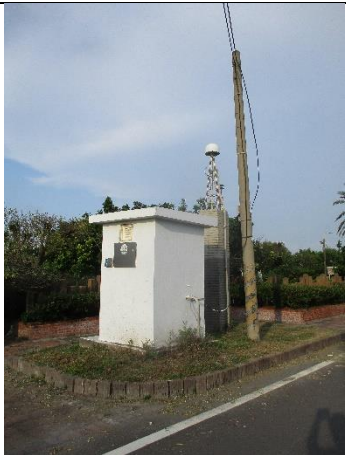
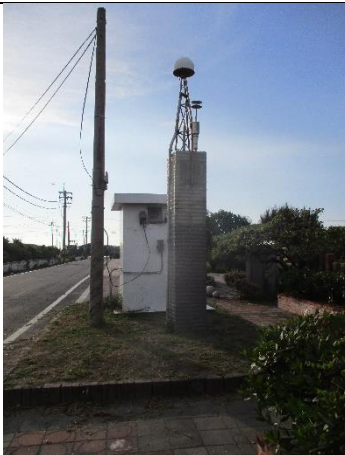
| 時間 | 2021/10/05 | 地點 | 西港國小 |

| 維護前現場景況 | | 維護後現場景況 | |

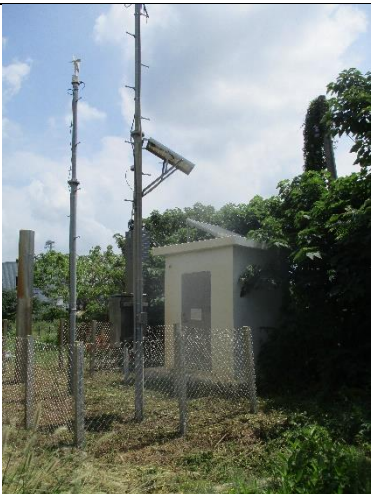
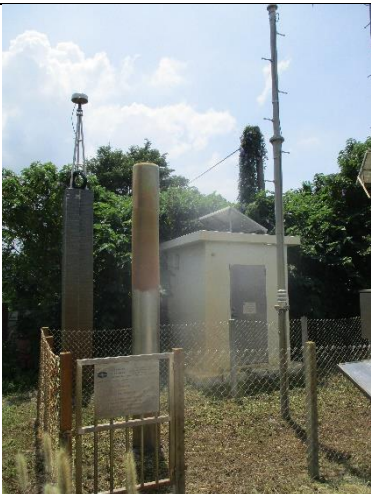
| 時間 | 2021/10/12 | 地點 | 湖南國小 |

| 維護前現場景況 | | 維護後現場景況 | |

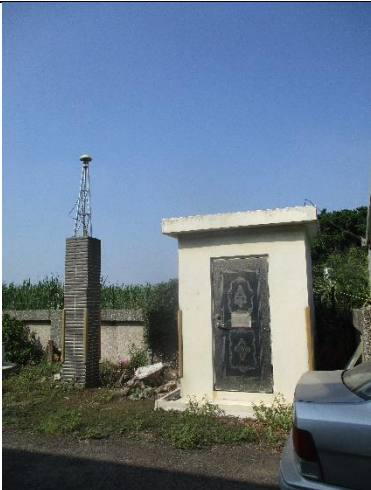
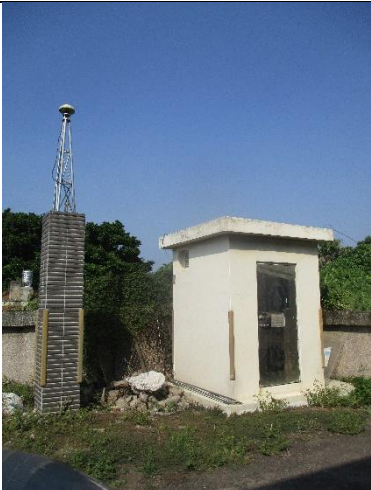
| 時間 | 2021/10/04 | 地點 | 新生國小 |

| 維護前現場景況 | | 維護後現場景況 | |

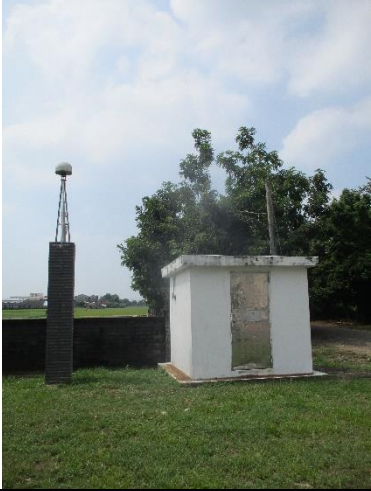
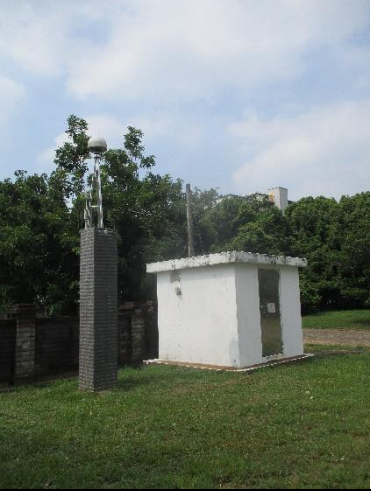
| 時間 | 2021/10/21 | 地點 | 林內國中 |

| 維護前現場景況 | | 維護後現場景況 | |

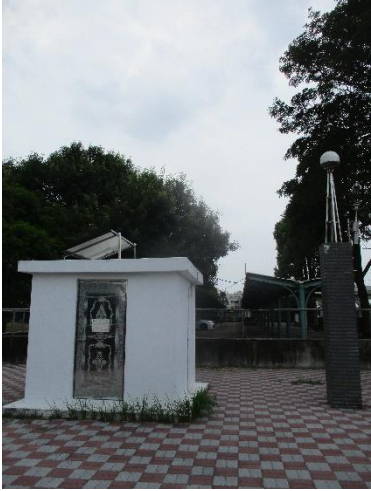
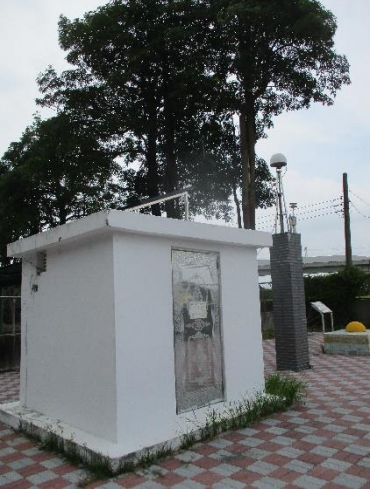
| 時間 | 2021/10/07 | 地點 | 土庫國中 |

| 維護前現場景況 | | 維護後現場景況 | |

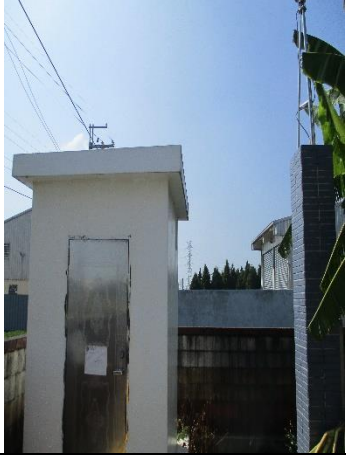
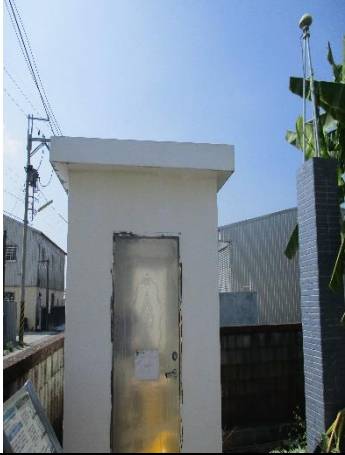
| 時間 | 2021/10/05 | 地點 | 宏崙國小 |

| 維護前現場景況 | | 維護後現場景況 | |

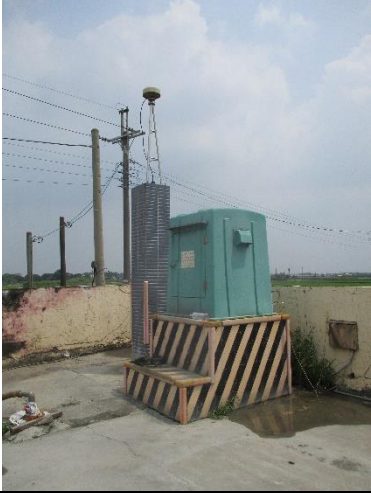
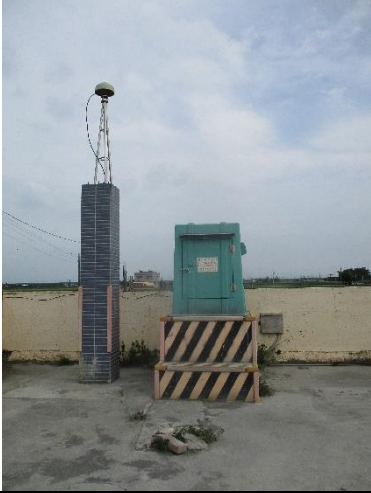
| 時間 | 2021/10/07 | 地點 | 秀潭國小 |

| 維護前現場景況 | | 維護後現場景況 | |

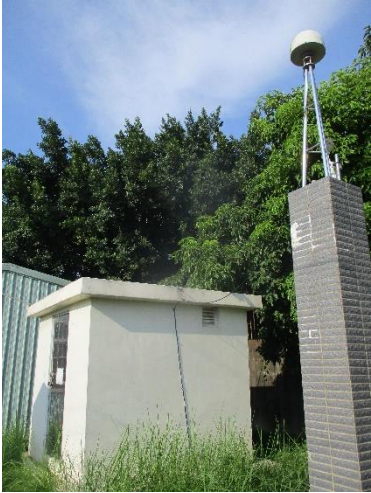
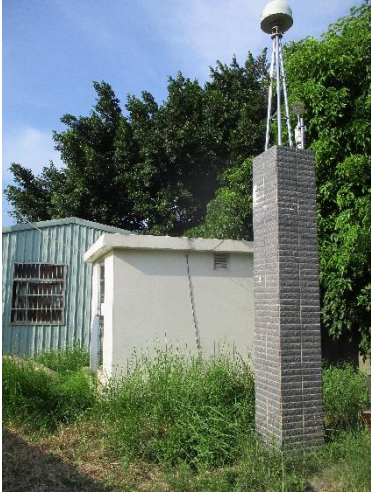
| 時間 | 2021/10/06 | 地點 | 客厝國小 |

| 維護前現場景況 | | 維護後現場景況 | |

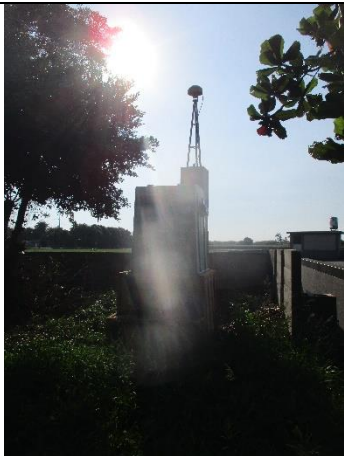
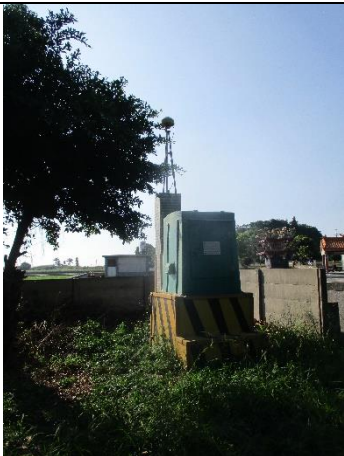
| 時間 | 2021/10/07 | 地點 | 山內國小 |

| 維護前現場景況 | | 維護後現場景況 | |

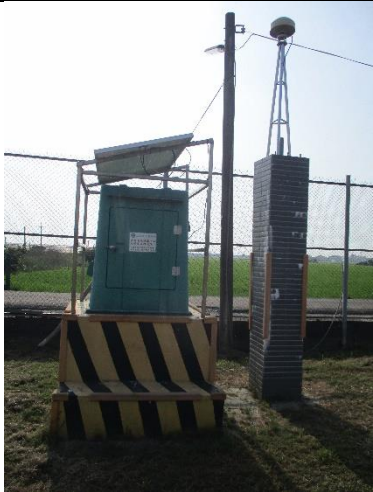
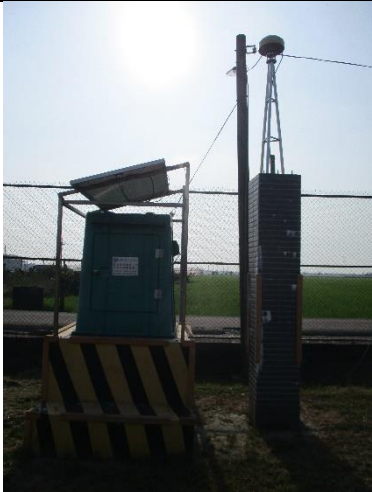
| 時間 | 2021/10/05 | 地點 | 舊庄國小 |

| 維護前現場景況 | | 維護後現場景況 | |

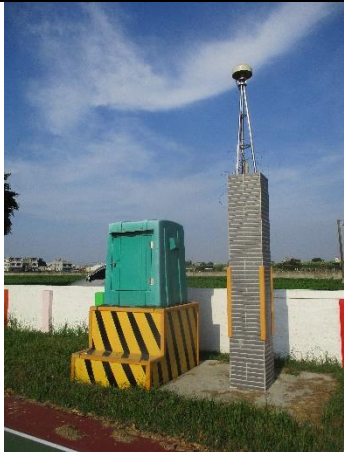
| 時間 | 2021/10/06 | 地點 | 忠孝國小 |

| 維護前現場景況 | | 維護後現場景況 | |
