**110 年度臺北、桃園、嘉義與屏東地區
地層下陷監測及分析**

**Monitoring and Analyzing Land Subsidence of Taipei,
Taoyuan, Chiayi, and Pingtung Area in 2021**

**7 月工作月報
(6 月份監測資料分析成果)**

執行單位：綠環工程技術顧問有限公司

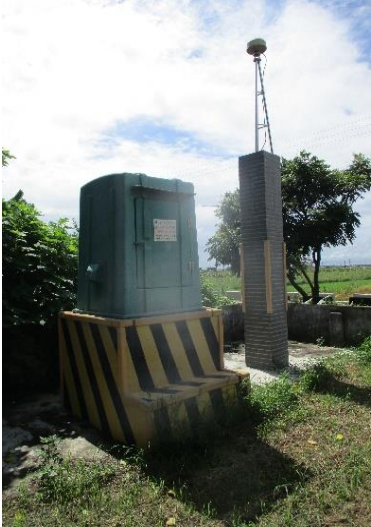
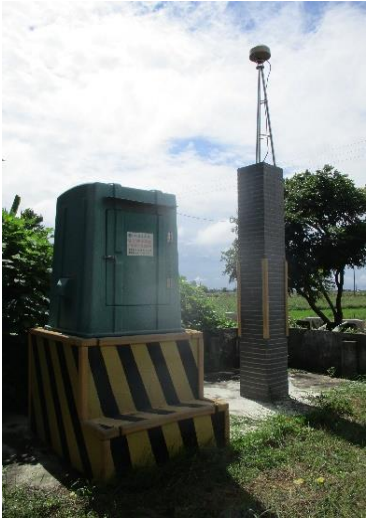
時間	2021/06/24	地點	蒜頭國小潭墘分校
維護前現場景況		維護後現場景況

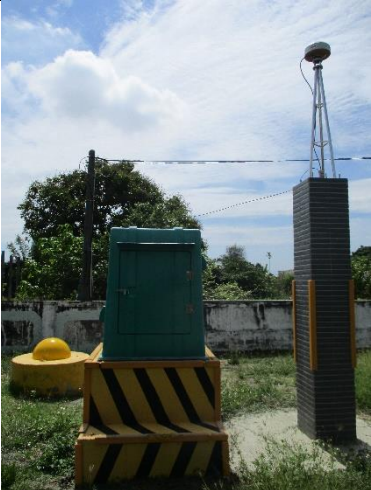
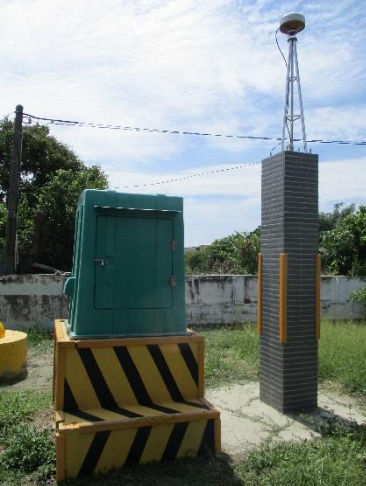
時間	2021/06/16	地點	過路國小
維護前現場景況		維護後現場景況

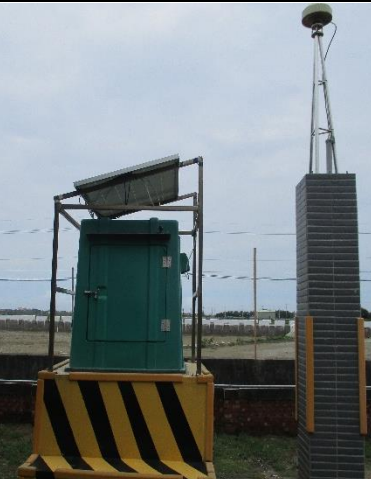
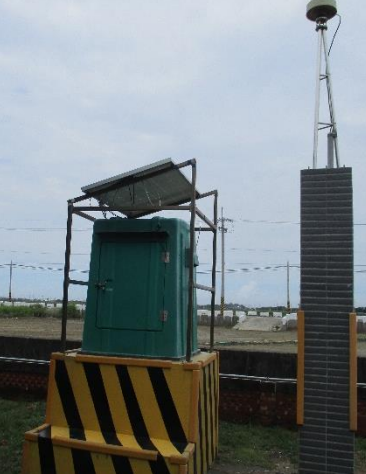
時間	2021/06/02	地點	錦湖國小
維護前現場景況		維護後現場景況

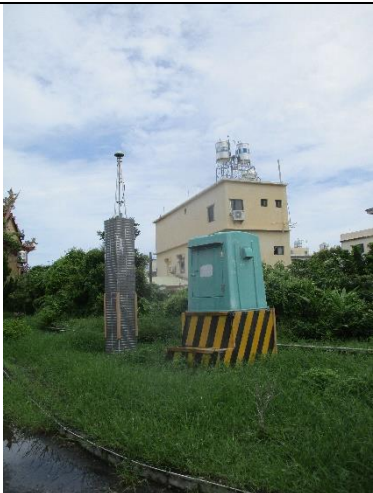
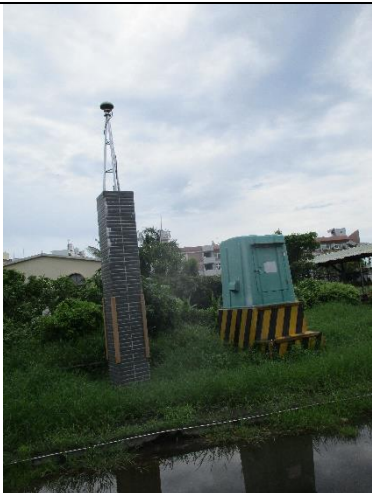
時間	2021/06/23	地點	林邊國中
維護前現場景況		維護後現場景況

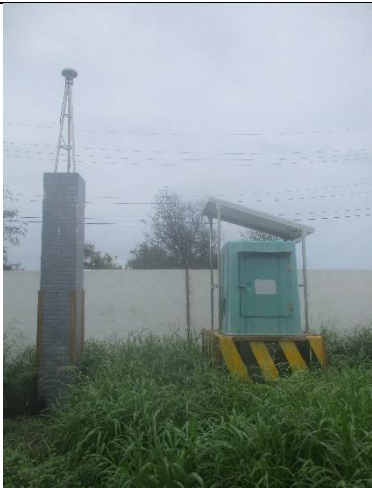
時間	2021/06/23	地點	頂寮安檢所
維護前現場景況		維護後現場景況
